**TRIBUNALE DI BARCELLONA P.G.**  
UFFICIO ESECUZIONI IMMOBILIARI

Giudice **Dott. Giuseppe Lo Presti**  
**Plesso immobiliare nel comune di Furnari denominato**  
**“Villa Ligà”**

**Lotto unico**

**ELABORATO PERITALE**

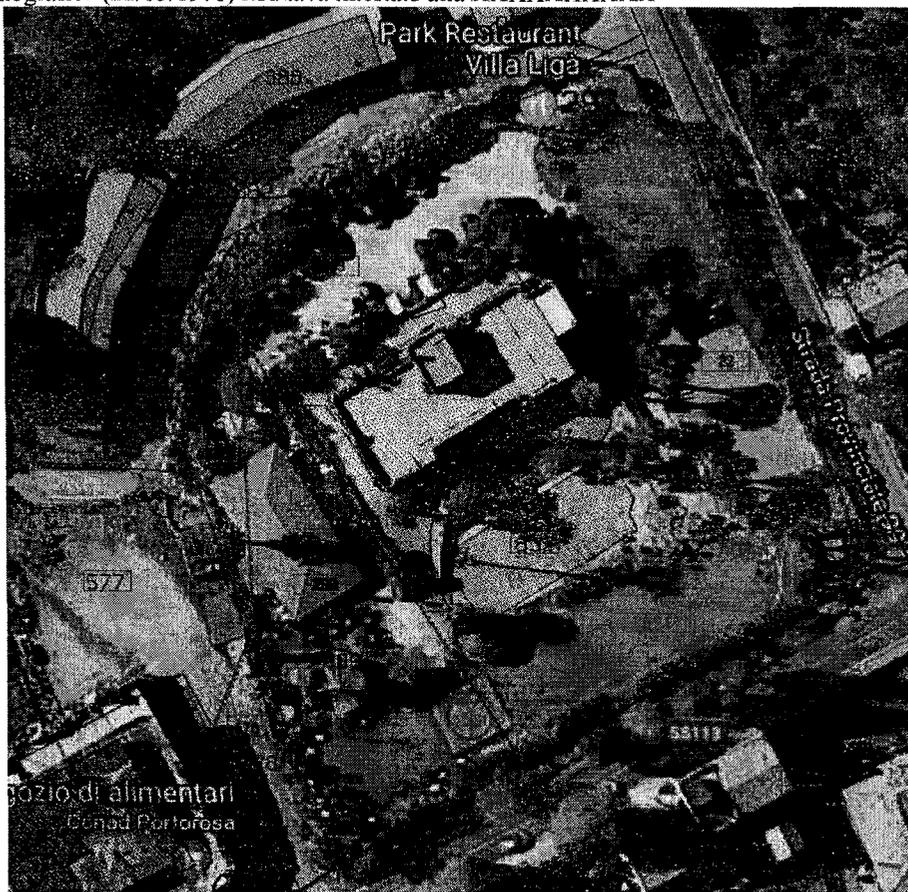
Ortofoto con perimetrare le particelle di terreno e l'immobile oggetto di pignoramento  
**SI PRECISA CHE NELLE PARTICELLE N.299-575 E 577 DEL FOGLIO 3 RIPORTATE IN PIGNORAMENTO, COME SI EVINCE DALLA ORTOFOTO SOPRA RIPORTATA, SONO STATI RILEVATI ALCUNI CORPI DI FABBRICA NON CENSITI IN CATASTO DI CUI SI TRATTERA' NEI PARAGRAFI SUCCESSIVI**
